## **GERAARDSBERGEN ZAKKAAI**

### **ARCHEOLOGISCH VOORONDERZOEK**

september 2008

Archeologisch vooronderzoek  
Proefsleuvenonderzoek  
Zakkaai - Geraardsbergen (GER-ZK '08)

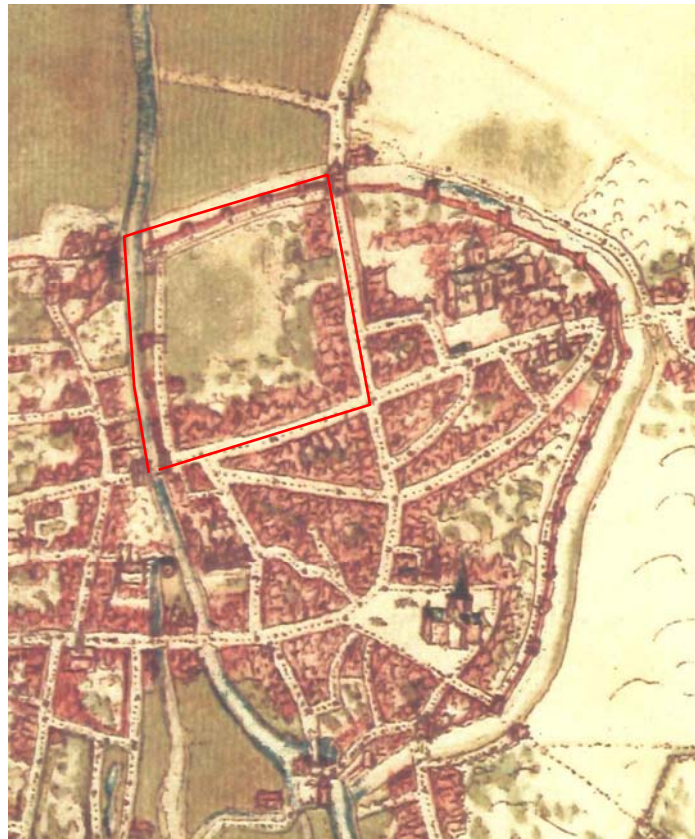
Fig. 3: Deel van het stadsplan van Geraardsbergen, door J. van Deventer (midden 16<sup>e</sup> eeuw).

Het terrein waar het vooronderzoek plaatsvond, is rood omkaderd.

Op het 16<sup>e</sup> - eeuwse plan van *van Deventer* kan het perceel gesitueerd worden op een groot vierkant terrein, binnen de toenmalige stadsomwalling. Dit stuk grond wordt in het noorden begrensd door de 16<sup>e</sup> - eeuwse omwalling, in het oosten door de Boelarestraat, in het zuiden door de Denderstraat en in het westen door de Dender. Deze zone is blijkens de kaart grotendeels braakliggend met wellicht ook enige bebossing. Slechts langsheen de Denderstraat en de Boelarestraat zijn woonstructuren zichtbaar. De onderzochte archeologische site moet eerder op het onbebouwde stuk gesitueerd worden.

Parallel met de Dender leidt een weg naar de omwalling. Tussen de waterloop en deze straat staan vaag structuren (huizen?) weergegeven. Dit toont aan dat deze weg niet vlak langs het water gelegen is, maar dat een reeks percelen de scheiding vormen tussen de stroom en de oude 'Zakkaai'. Deze structuren zijn heden wellicht onder de huidige bestrating te situeren, die dus niet exact dezelfde is als degene die aangegeven staat op de *van Deventer*-kaart. In het noorden draait deze weg af naar het oosten en loopt verder langsheen de stadsomwalling. Het wegeltje naast de verdedigingsmuur kan gelinkt worden aan de huidige Sint-Annastraat.

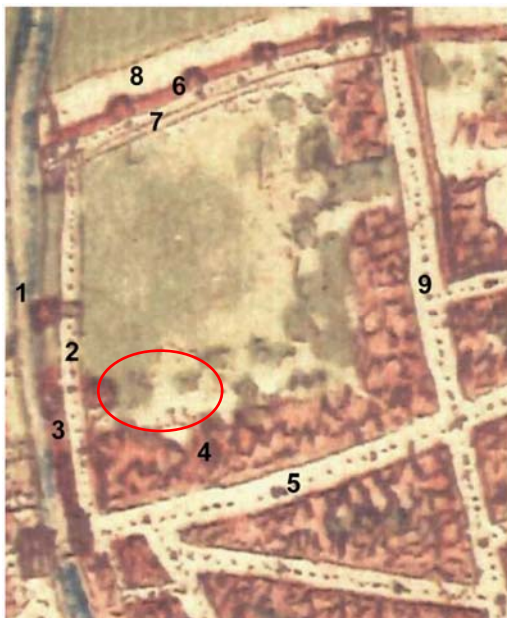
Fig. 4: Detail van de van Deventerkaart (midden 16<sup>e</sup> eeuw). De plaats van het vooronderzoek is rood omcirkeld.

1. De Dender
2. De oorspronkelijke weg langs de Dender
3. Bewoning tussen de oude weg en de Dender
4. Bewoning langsheen de Denderstraat
5. De Denderstraat
6. De muur van de stadsomwalling
7. De huidige Sint-Annastraat
8. De gracht van de stadsomwalling
9. De huidige Boelarestreet

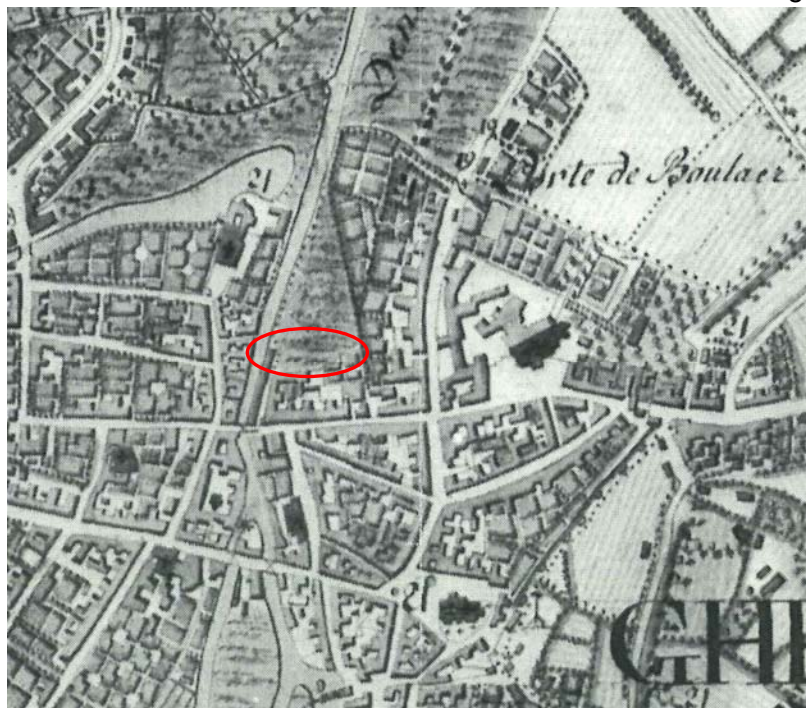
Fig. 7: Deel van het stadsplan van Geraardsbergen, door Ferraris (1771-1777).

Het terrein waar het vooronderzoek plaatsvond is rood omcirkeld.

De situatie op de **Ferrariskaart** verschilt enigszins. De bebouwing is toegenomen, waarbij het terrein diagonaal opgedeeld is in een bebouwde en een onbebouwde zone. Tevens is aan deze zijde van de stad de postmiddeleeuwse stadsomwalling niet meer aanwezig. De huidige Sint-Annastraat die op deze plaats zou moeten liggen, is daarenboven niet duidelijk weergegeven. Tussen de Dender en de 'Zakkaai' is echter nog steeds bebouwing aanwezig.

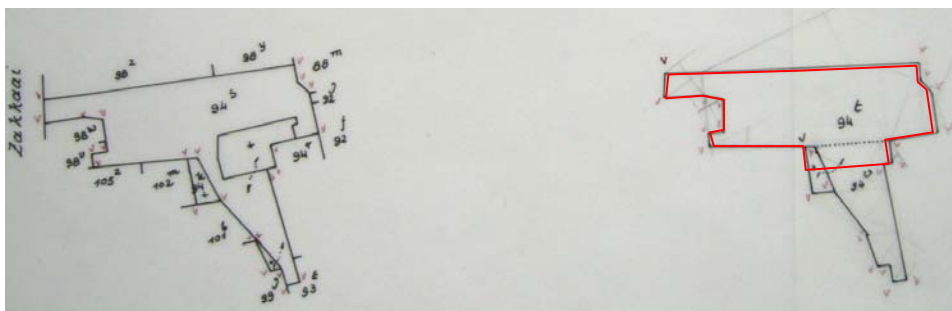
Fig. 17: Mutatieschets 1989

Afbraak van het gebouw tegen de  
cinema.

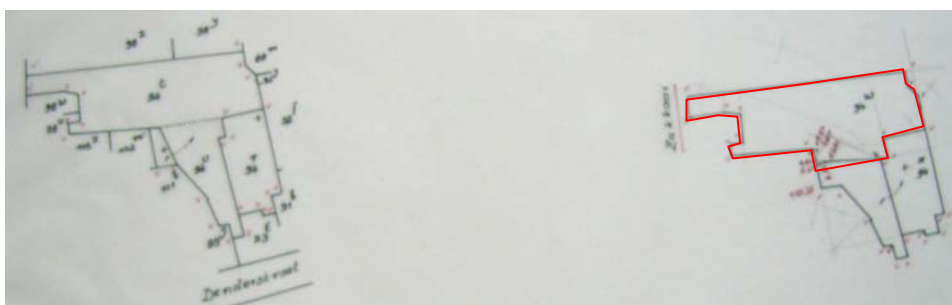
Fig. 18: Mutatieschets 2002.

Bepaling van de grenzen van de  
parking, perceel 94w (in rood  
omlijnd).

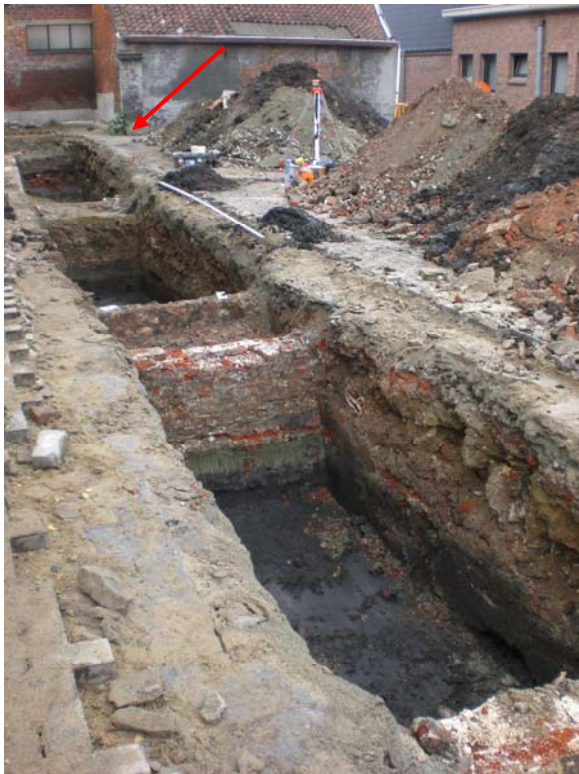
*Foto 1: Overzichtsfoto van sleuf I, zicht op het noordwesten.*

De rode pijl wijst naar de plaats van het gebruikte nulpunt op het terrein.

Bepaalde obstakels binnen een sleuf zijn ongemoeid gelaten: sommige muren zijn om praktische redenen en stabiliteitsredenen *in situ* gelaten en recente leidingen zijn gevrijwaard. Hierdoor ontstond binnen sleuf I *de facto* een driedeling (zie foto 1).

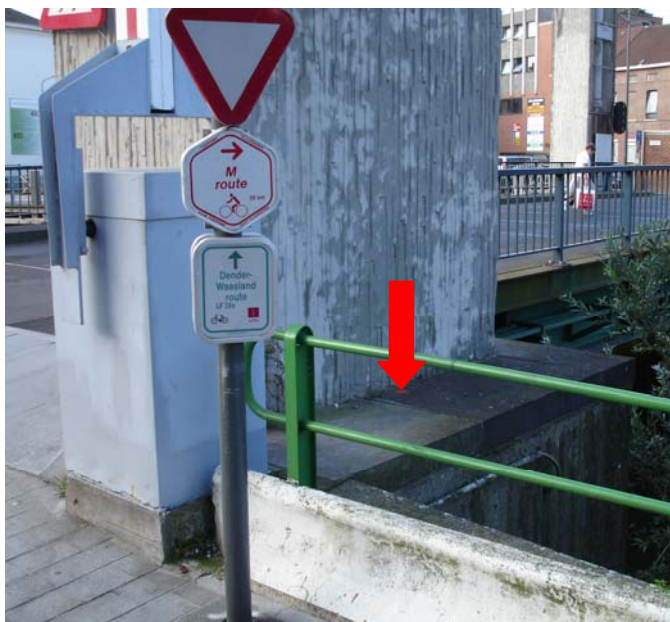
Foto 2: Plaatsaanduiding van het ‘absolute nulpunt’.

De waarde van de hoogtes is gemeten ten opzichte van een punt op de pijler van de brug over de Dender in het verlengde met de Denderstraat. Het punt is op de pijler gemarkeerd door middel van een oranje stip.

Alle hoogtes zijn gemeten ten opzichte van een vast punt op de parking, door ons bepaald en gemarkeerd (zie Bijlage 1). Het gaat meer bepaald om een punt aan de voet van de steunbeer van het meest westelijk gebouw (perceel 98v) op de parking van Christelijke Mutualiteit. Om dit punt op termijn te linken aan een geodetisch punt in Geraardsbergen, waarvan de hoogte TAW is gekend, werd het in relatie gebracht met een tweede, tevens door ons bepaald punt. Voor de locatie van dit tweede punt kozen we de pijler van de brug in het verlengde van de Denderstraat. Er wordt immers verondersteld dat dit punt een langer leven is beschoren dan het punt op de parking. In dit verslag wordt dit punt benoemd als ‘absoluut nulpunt’. Alle metingen zijn tijdens de verwerking uitgerekend ten opzichte van dit tweede punt en zo vermeld in dit verslag en bijlagen. De absolute hoogte (TAW) van dit punt is voorlopig nog niet gekend. De redenen hiervoor zijn van praktische aard (grote afstand en grote hoogteverschillen tot aan een geodetisch punt).

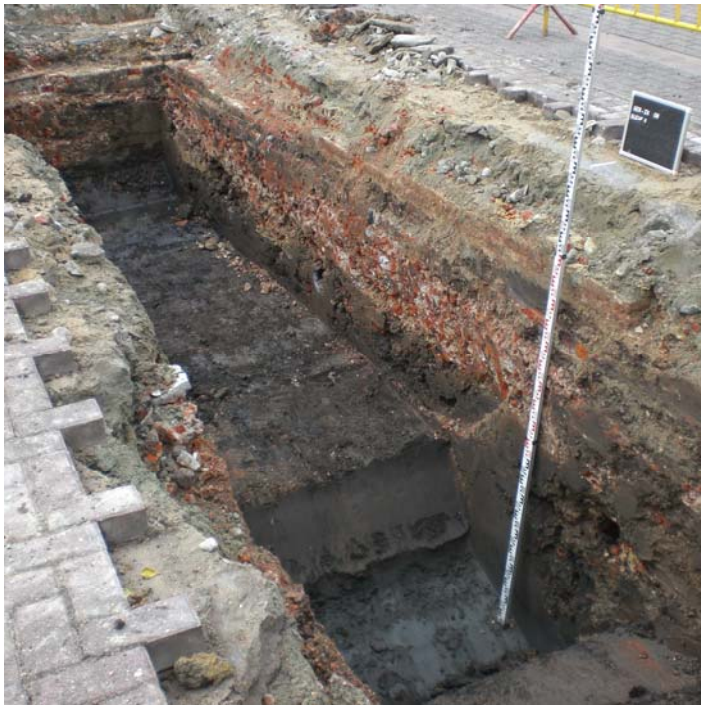
*Foto 3: Zicht op west- en noordprofiel van sleuf II.*

Machinale verdieping in de westzijde van sleuf II. Onderaan is de grijsgroene moederbodem zichtbaar op 272cm onder het absoluut nulpunt (punt aan de Denderbrug).

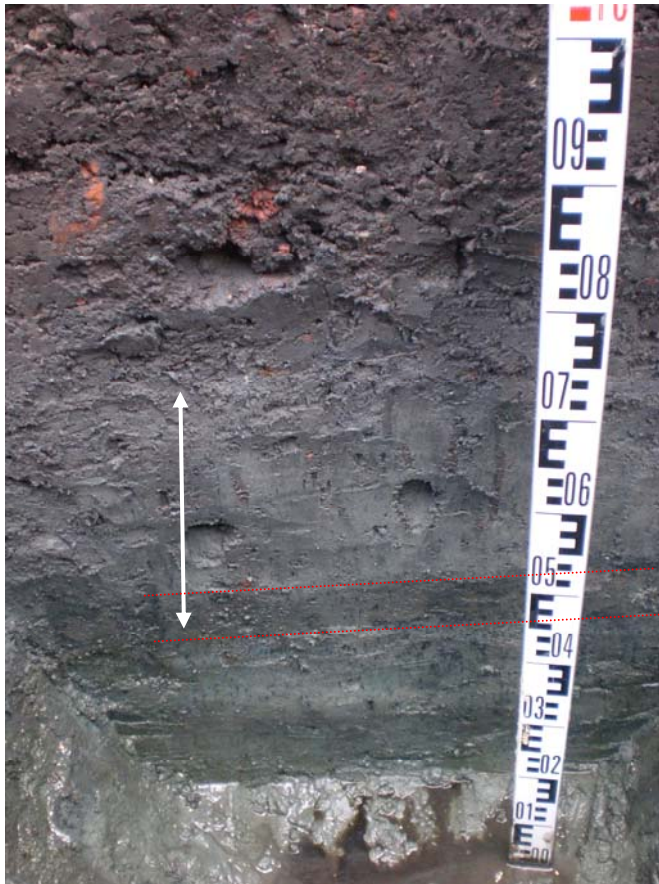
Foto 4: Manuele verdieping in sleuf I, deel 2.

Er is een graduele overgang tussen het antropogeen pakket en de moederbodem (witte pijl).

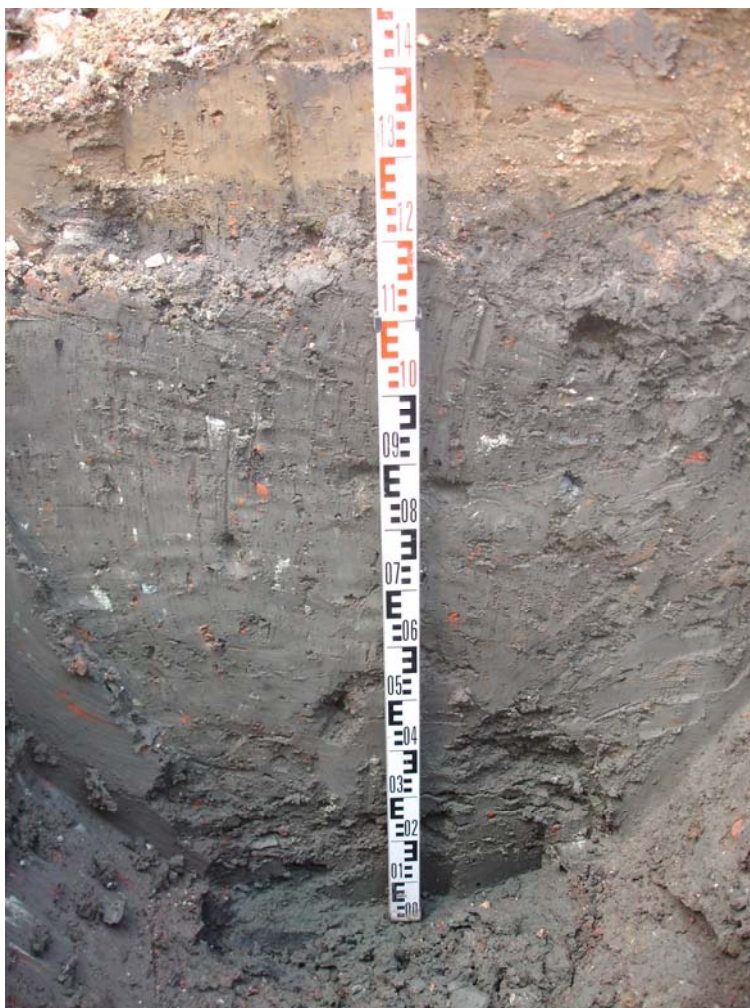
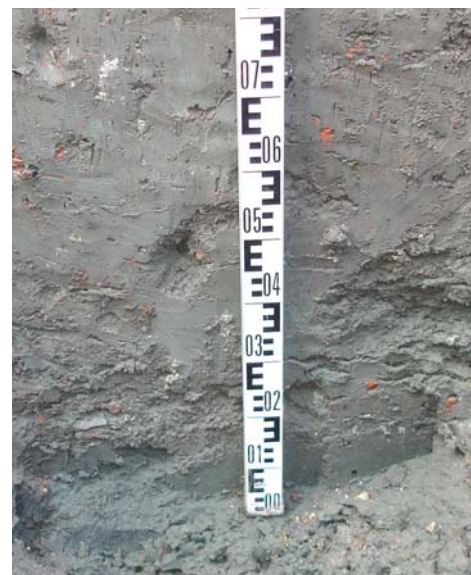
*Foto 5 en 6: Machinale verdieping centraal in sleuf II, noordprofiel.*

De twee lagen van het postmiddeleeuws pakket zijn hier niet duidelijk te onderscheiden van elkaar, wel de grens met het bovenste recente pakket (beige). Naar onder toe zijn er steeds minder inclusies (baksteen en kalkmortel) aanwezig. De kleur gaat over naar die van de moederbodem. Dit is goed waarneembaar op de detailfoto (boven).

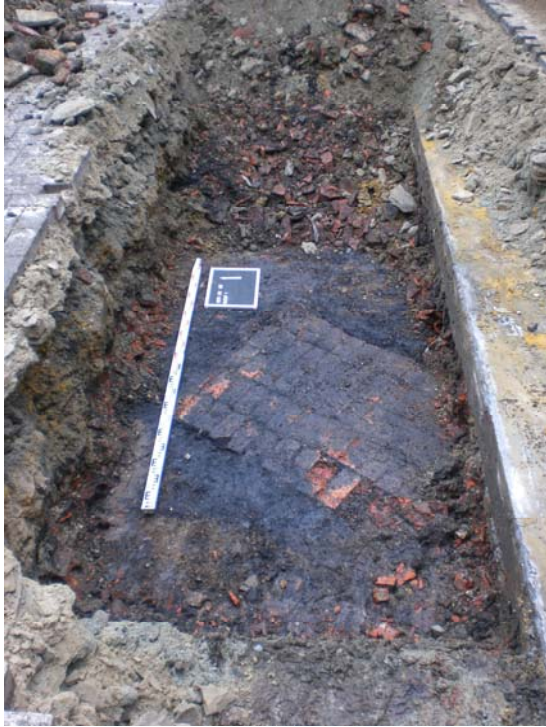
*Foto 8: sleuf I, deel 1, bakstenen vloer.*

De 'recente' structuren zijn in de meeste gevallen noord-zuid of oost-west georiënteerd. Hierdoor liggen ze steeds parallel met of dwars op de sleuf. Twee fragmenten van bakstenen 'vloertjes' liggen echter enigszins diagonaal. Een eerste vloer bevond zich in sleuf I, deel 1; een tweede in het westen van sleuf II. Ze liggen respectievelijk op -168cm en -171cm ten opzichte van het absolute nulpunt. Omwille van hun relatief ondiepe ligging in de sleuven gaat het hier vermoedelijk om structuren die niet ouder zijn dan de 19<sup>e</sup>- 20<sup>e</sup> eeuw.

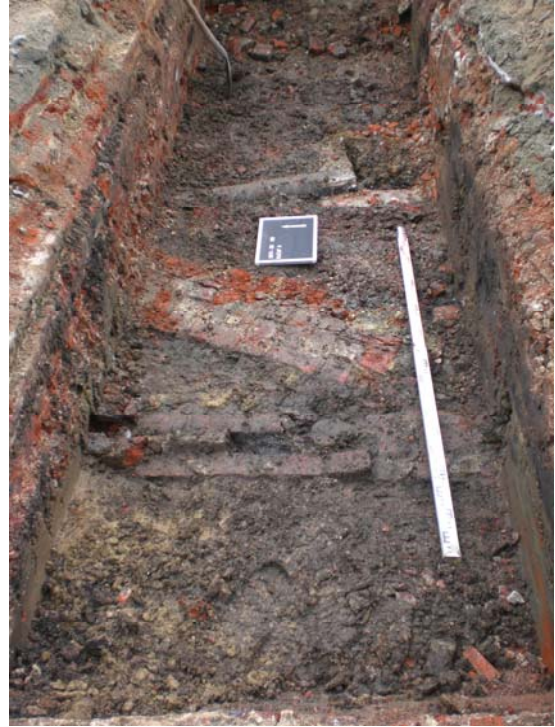
*Foto 9: sleuf II. Tussen een bakstenen gootje en een afvoerpijp ligt een deel van een bakstenen vloertje.*
